Keberhasilan *Coronal Seal* terhadap *Microleakage* pada Obturasi Saluran Akar Gigi 11

Success of Coronall Seal in preventing Microleacage of Root Canal Obturation 11

Najla Andini Saputro¹, Denny Nurdin²

¹) Program Studi Pendidikan Profesi Dokter Gigi, Fakultas Kedokteran Gigi, Universitas Padjadjaran

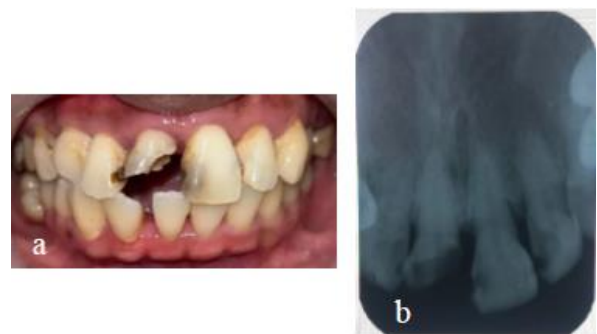
Gambar 1. Foto klinis (a) dan foto radiografi (b) kasus gigi 11

Seorang pasien perempuan berusia 37 tahun datang ke RSGM Unpad dengan keluhan gigi kanan depan rahang atas patah akibat terbentur pintu satu bulan yang lalu (Gambar 1a). Pasien mengeluhkan adanya rasa sakit spontan dan telah mengonsumsi obat anti nyeri dan antibiotik. Saat ini pasien sudah tidak lagi merasakan sakit. Pasien merasa kurang percaya diri dengan gigi tersebut dan belum ke dokter gigi untuk

Pada kunjungan pertama dilakukan anamnesis, pemeriksaan tanda vital, pemeriksaan ekstraoral dan intraoral, serta foto radiografi periapikal (Gambar 1b). Hasil pemeriksaan menunjukkan keadaan umum pasien baik dan tidak terdapat kelainan ekstraoral. Sedangkan pemeriksaan intraoral menunjukkan adanya kehilangan mahkota gigi hingga terekspos kamar pulpa pada gigi 11. Hasil tes dingin pada gigi 11 (+), tes perkusi (+), tes palpasi (-), tes tekan (-), dan tidak terdapat kegoyangan. Diagnosis ditetapkan sebagai *pulpitis irreversible asymptomatic* disertai *periodontitis apikalis symptomatic* pada gigi 11 dan menetapkan rencana perawatan saluran akar gigi 11.

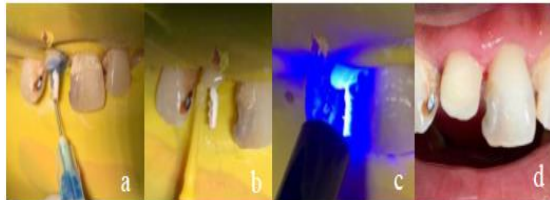
Gambar 3. Proses *rewalling* : aplikasi etsa dan *bonding* (a,b). *Lightcure* dan hasil *rewalling* gigi 11 (c,d)

Selanjutnya dilakukan *rewalling* mahkota dengan bahan komposit shade A2 dan menggunakan *guttapercha* sebagai *canal projection* untuk mempertahankan orifis yang sudah terbuka (Gambar 3a-d), kemudian mengaplikasikan medikamen berupa *Cresotin* menggunakan *cotton palate* dan ditumpat dengan tambalan sementara.

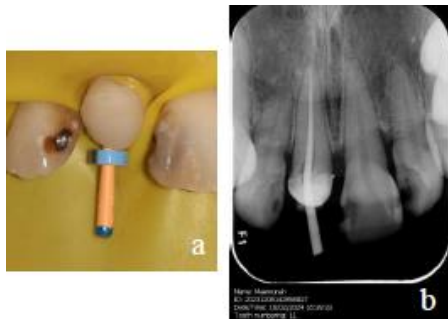
Gambar 7. *Trial obturasi* (a) dan hasil foto radiografi (b) pada gigi 11

Pasien datang kembali setelah 14 hari pasca pengaplikasian medikamen kalsium hidroksida pada saluran akar gigi 11. Pasien menyatakan tidak ada keluhan. Pemeriksaan klinis gigi 11 menunjukkan hasil tes perkusi, tes palpasi dan tekan (-). Kemudian dilakukan *trial obturasi* dengan *master apical cone* F3 sesuai panjang kerja (19,5 mm) (Gambar 7a). Gambaran foto radiografi menunjukkan guttapercha telah sesuai dengan panjang kerja (Gambar 7b).
